Note annexe

Echelles du BADI

E.E.G. — KONKOURÉ

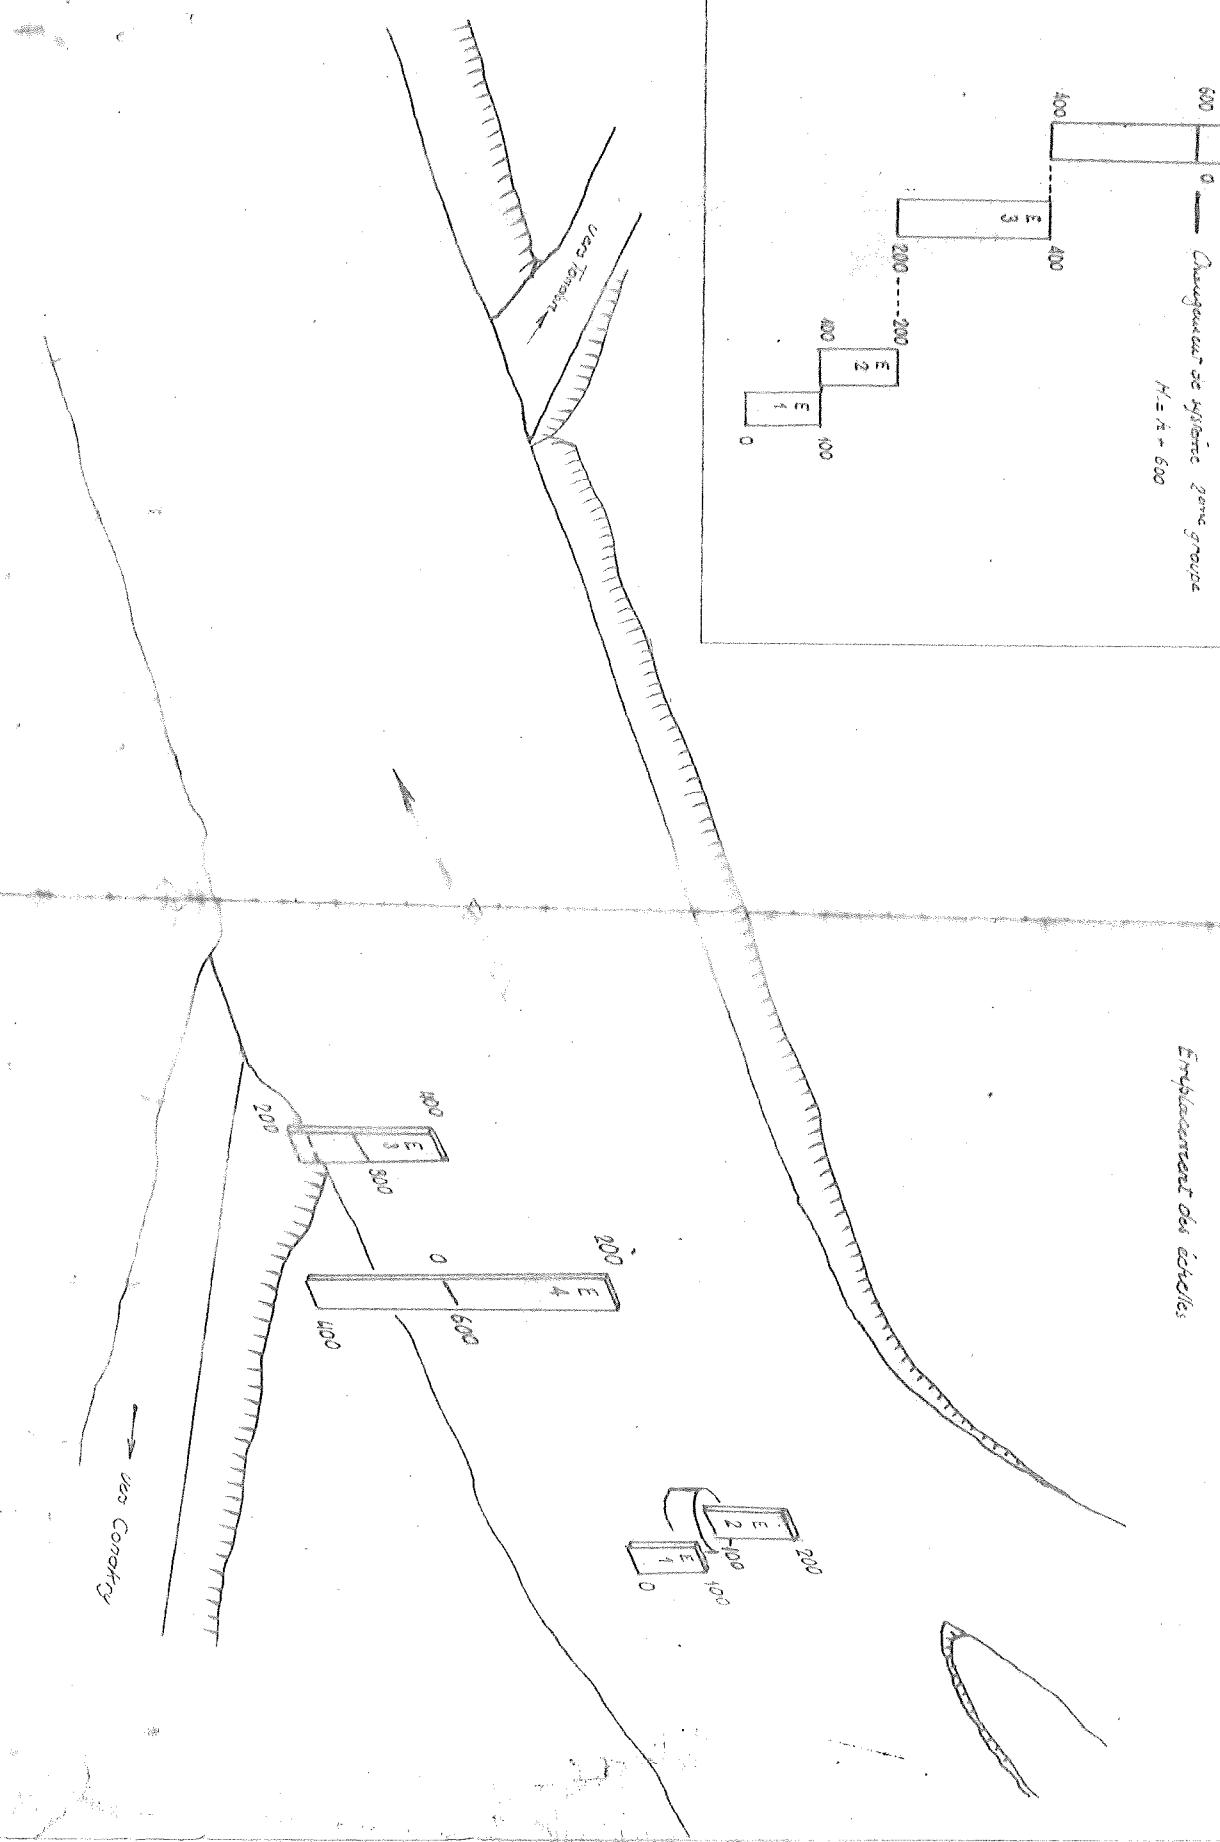
Emplacement des échelles

Lors de notre passage au BADI nous avons constaté la rupture de l'échelle de crue n°2 placée dans le lit de la rivière. Malgré la robustesse de cette échelle un corps flottant, vraisemblablement un tronc d'arbre, a tordu les 2 fers cornières et cassé le madrier supportant les graduations. Les lectures ont cependant été poursuivies dans la mesure du possible. De ce fait une correction est à supporter à ces cotes à dater du 10 AOUT.

L'angle que fait l'échelle avec sa position normale est de 40°. La correction s'étend entre la cote 64 qui correspond au sommet de l'angle et la cote 80 qui est à l'extrémité de l'échelle.

L'échelle n°3 semble un peu courte, la crue de cette année étant montée légèrement au-dessus. Nous pensons poser une échelle de crue exceptionnelle.

Division en cm.

0 — Changement de système zone grasse
 $H = h + 600$

Cette échelle ayant déjà subi un sort semblable l'année précédente, nous prévoyons son déplacement à proximité de la berge et si possible près de l'échelle n°3.
