STATION: CABUCA
BASSIN: RIO GEBA (CORUBAL)
RIVIERE: RIO CORUBAL
LATITUDE:+12°08'48 LONGITUDE:- 13°56'58
SUPERFICIE du bassin:16000km2
ALTITUDE: 40m

1 SITUATION

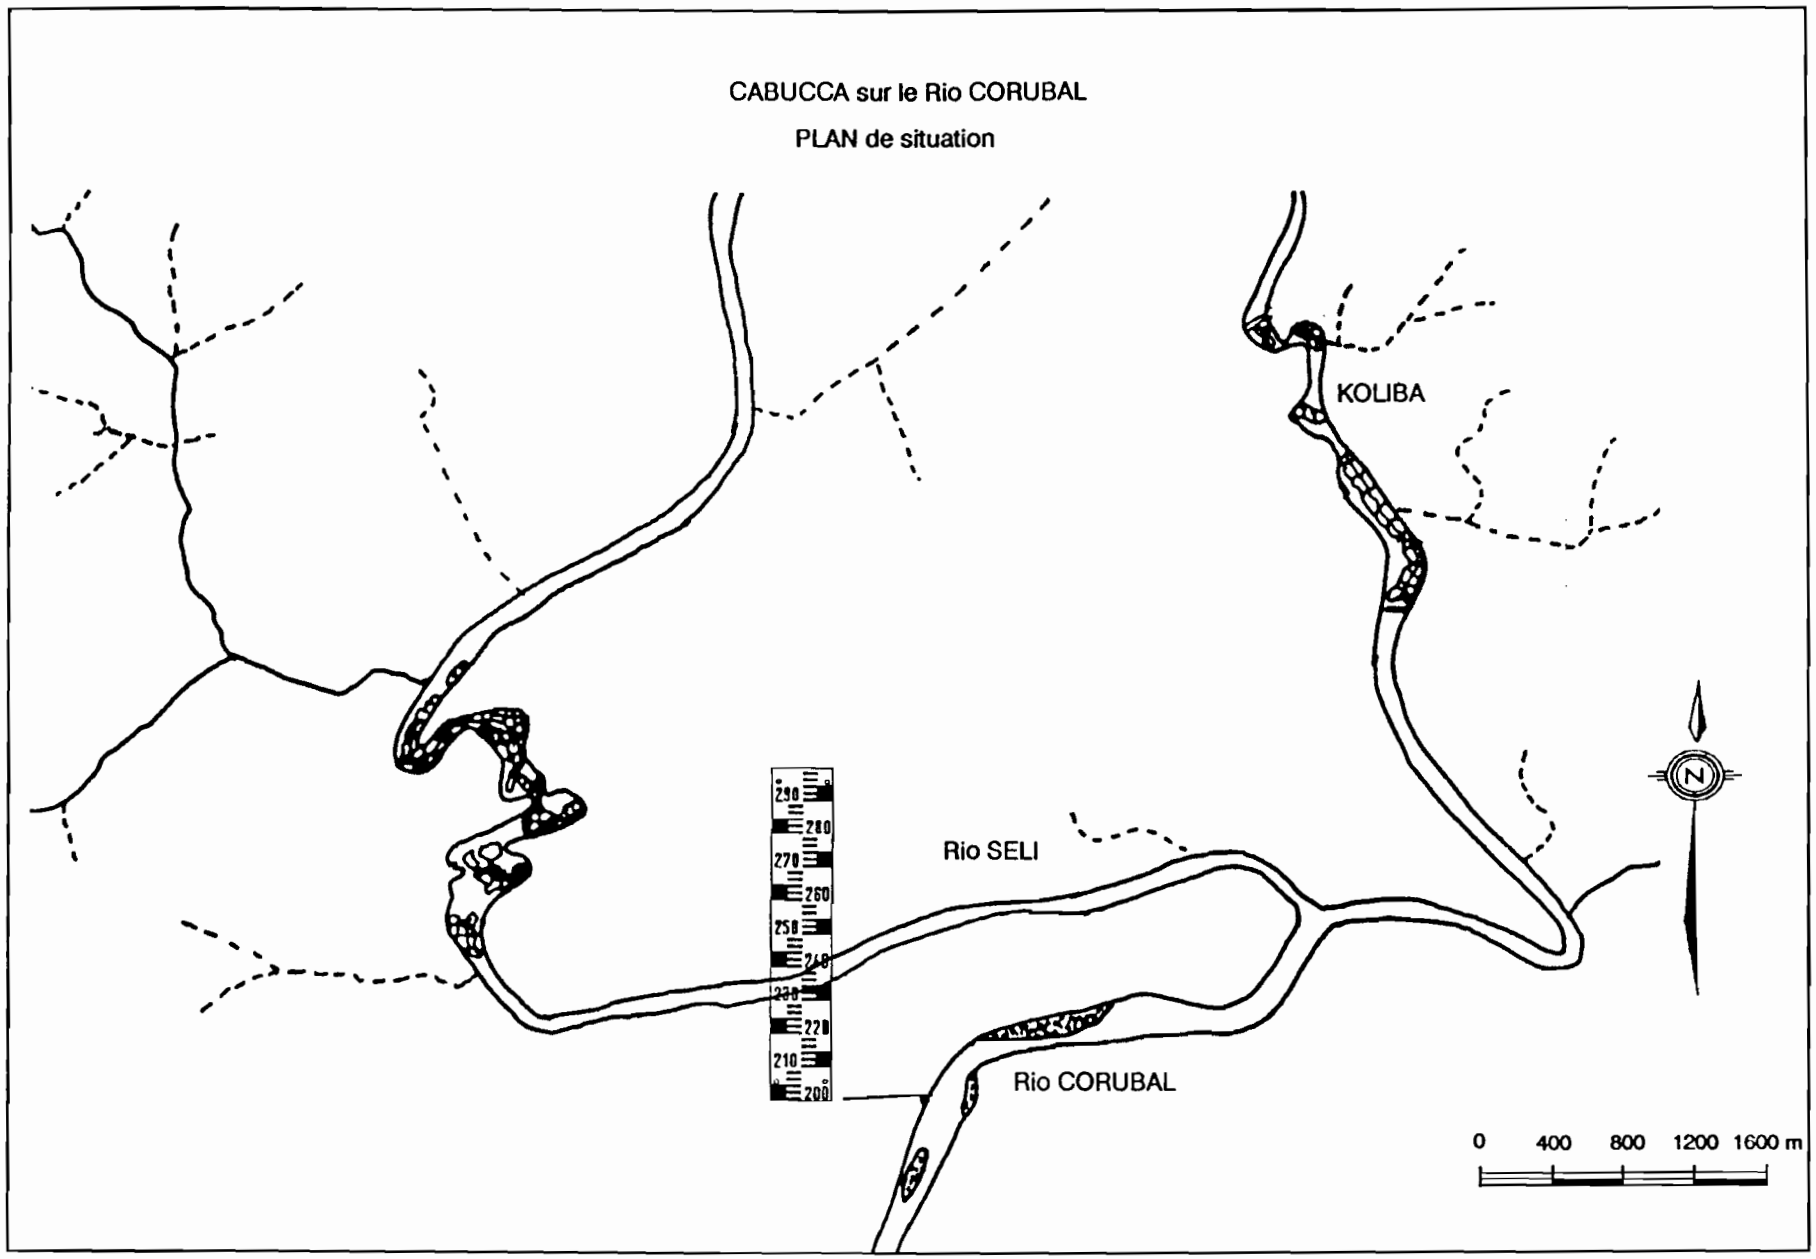
CABUCCA sur le Rio CORUBAL
PLAN de situation
KOLIBA
Rio SELI
Rio CORUBAL
290
280
270
260
250
240
230
220
210
200
N
0 400 800 1200 1600 m
