I - DESCRIPTION GEOGRAPHIQUE

A - LES TROIS BASSINS VERSANTS EXPERIMENTAUX  
de MIELEKOUKA

# BASSIN VERSANT DE LA MIELE

## IMPLANTATION DES APPAREILS DE MESURE DE LA PLUIE ET DES LIMNIGRAPHES

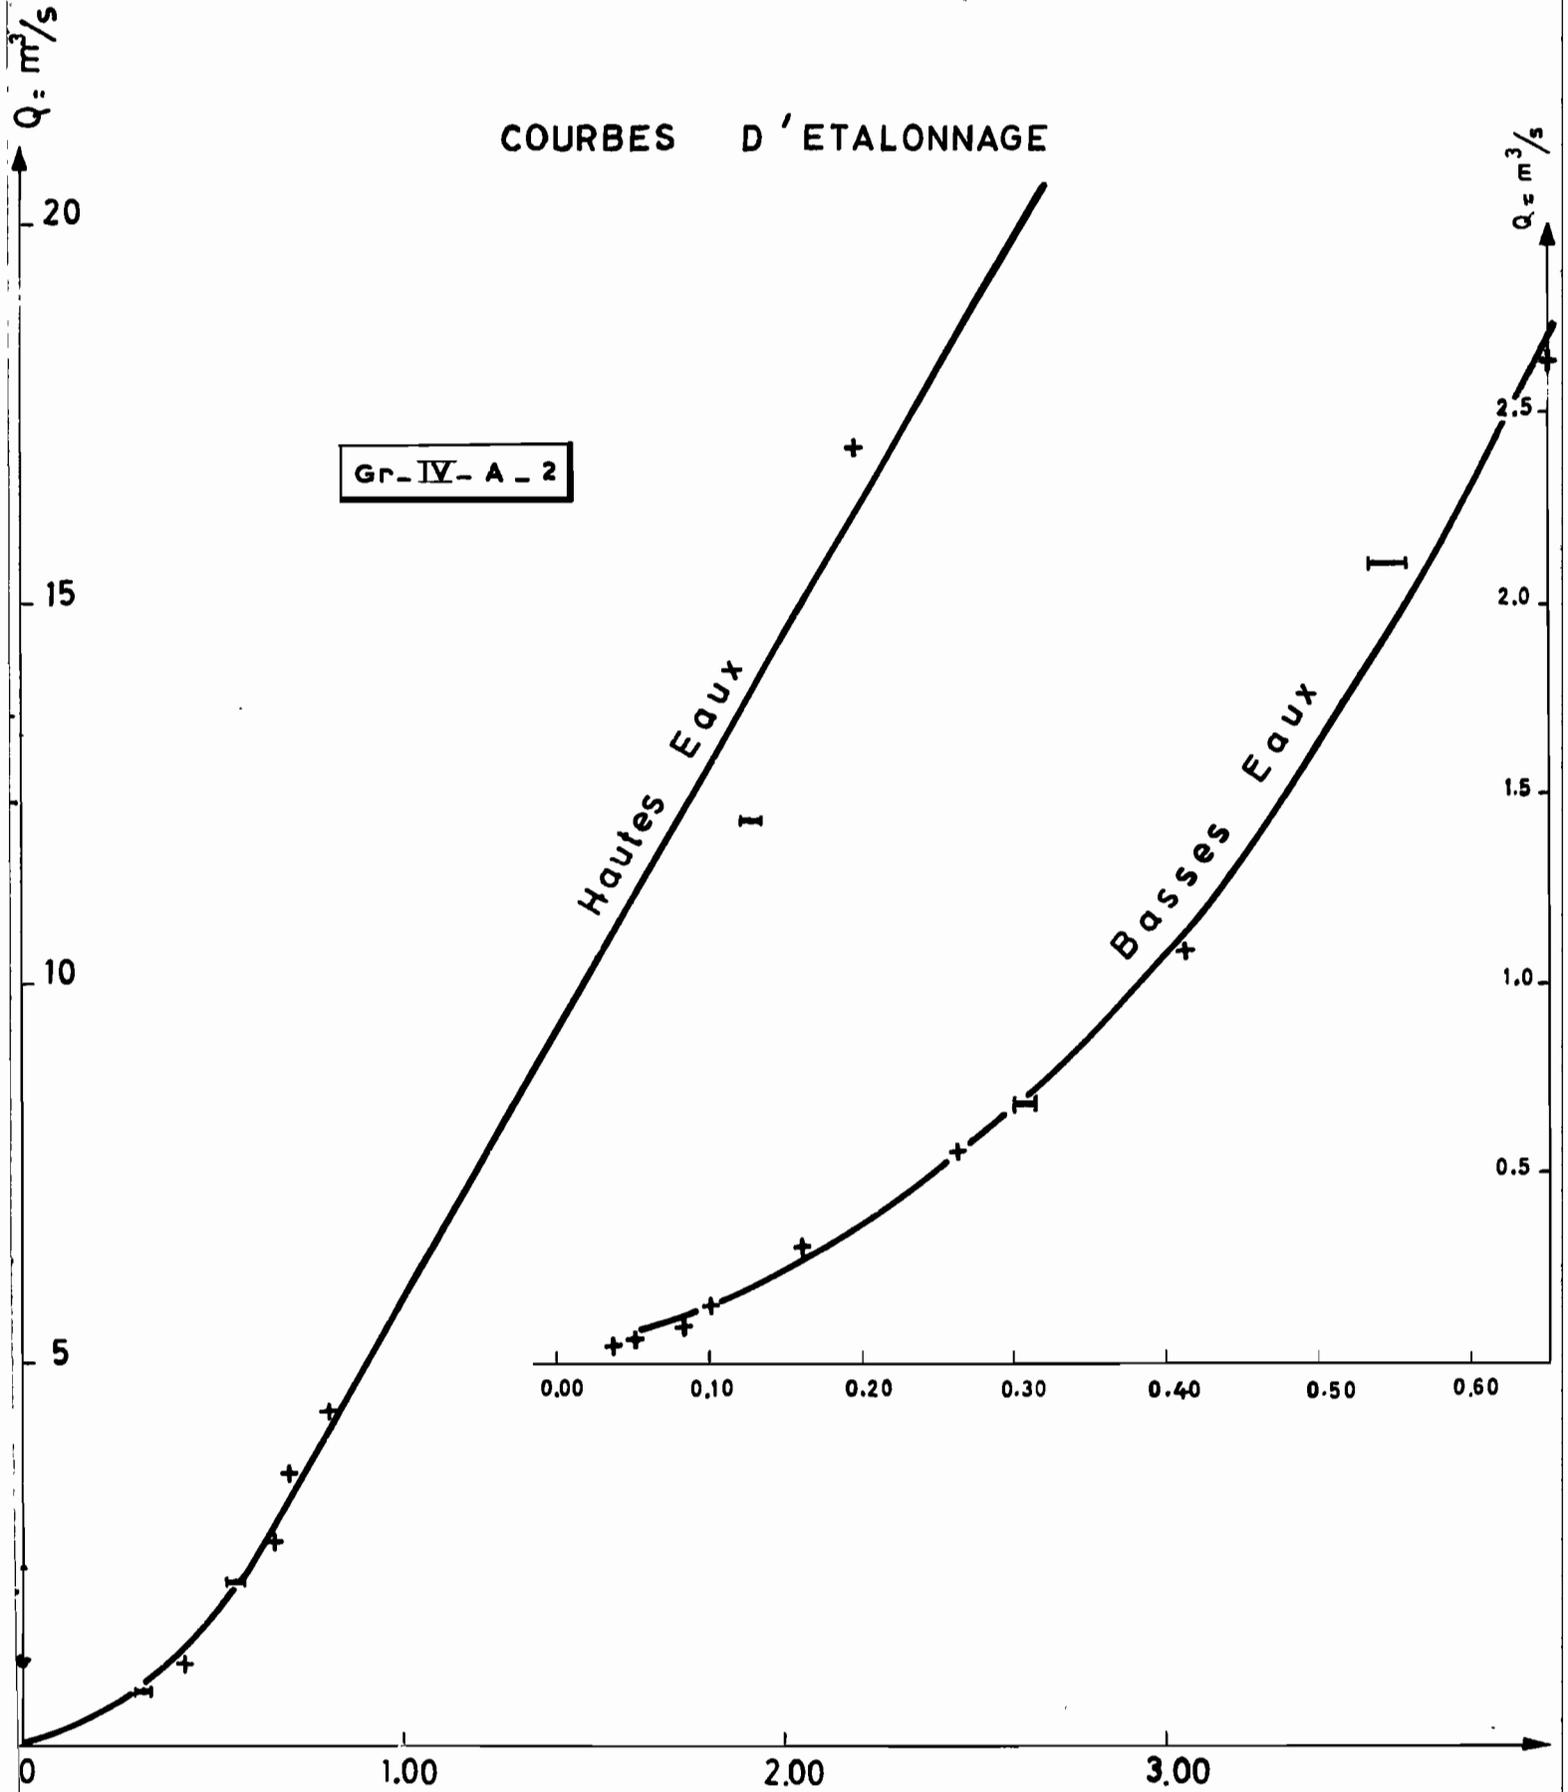
# BASSINS DE LA MIELE-KOUKA

## BASSIN II

COURBES D'ETALONNAGE

Date	Hauteur échelle	Q m <sup>3</sup> /sec.
18-06-67	005	0,0702
28-07-67	041	1,1
28-07-67	030-031	0,689
14-08-67	005	(0.0245)?
28-08-67	0035	0,057
6-09-67	065	2,64
6-09-67	056-053	2,11
26-09-67	016	0,304
29-09-67	217-219	17,1
29-09-67	194-188	12,2
4-10-67	026	0,556
11-10-67	080-081	4,340
11-10-67	070	3,600
16-03-68	010	0,140
19-03-68	008	0,095

Cette courbe d'étalonnage (graph. IV - A2) est bonne pour les faibles débits. Par contre, les deux jaugeages de fortes eaux ne permettent pas d'établir un étalonnage de hautes eaux très précis.
